# Das Auto steht – was nun?

Warum Testen bereits im Vorfeld ratsam ist

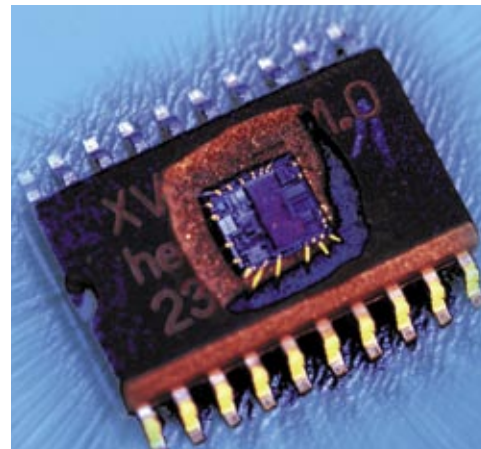
Partiell geöffnete IC zur weiterführenden mikroskopischen Analyse – zum Beispiel mittels Lichtmikroskop und Rasterelektronenmikroskop
